PCB 含有廃感圧複写紙処理における詰め換え作業中の作業環境測定事例

1)株式会社クレハ分析センター 2)株式会社クレハ環境

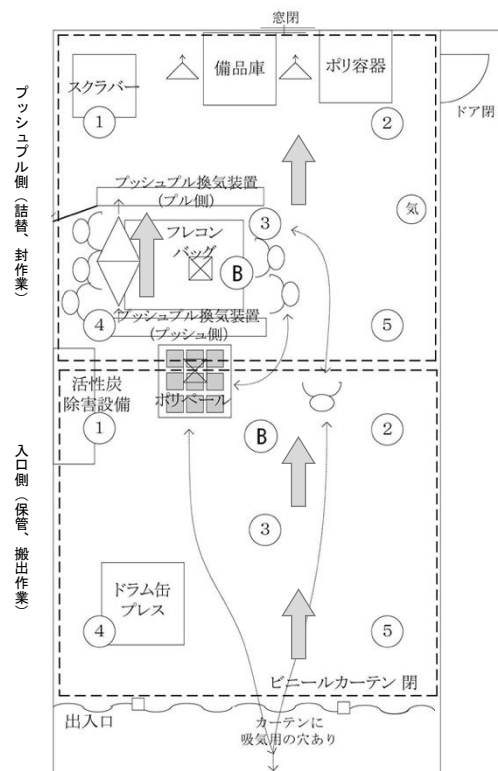
図 1 作業室の概要 (↑ は気流の流れ)

感圧複写紙の小分け作業は、特定化学物質障害予防規則第 3 条に従いプッシュプル換気装置内で行われ、更に作業者はエアラインマスクや化学防護服を装着している。作業はフレキシブルコンテナから感圧複写紙を取出し、一定量を容器に小分け後、封をする作業と、封をした容器をプッシュフードよりも風上側でパレットに積上げ一定量貯まった後、フォークリフトで搬出する作業が行われている。また、室内奥側の壁面に排気用ダクトが設けられ、気流は入口側から奥側へ流れている。

単位作業場所は、換気装置の位置と作業内容の違いで有害物質の濃度差があると考え、プッシュプル換気装置のプッシュフードを境に気流の風上側(以下、「入口側」)、風下側(以下、「プッシュプル側」)で分け、それぞれ「PCB」、「DXNs」、「粉じん」の作業環境を測定した。また、他にプッシュプル換気装置からの排ガス測定も行なった。

作業環境測定および排出ガス測定の結果より、感圧複写紙由来の粉じんが入口側まで漏れ出していることが示唆された。経路を調査するため作業室内の気流の流れをスモークテスターにて確認した。その結果、プッシュプル換気装置の横側では室内奥側に向かって気流が流れているが、上側では壁面や天井を伝って入口側に空気が逆流していることが判明した。この現象により入口側の空気汚染が起きている原因と考えた。

狙い	対策
プッシュプル換気装置から粉じんの漏れ出し抑制	・プッシュプル換気装置の出力の変更 ・フランジの設置 等
入り口側への粉じんを含む気流の逆流抑制	・天幕の設置 等

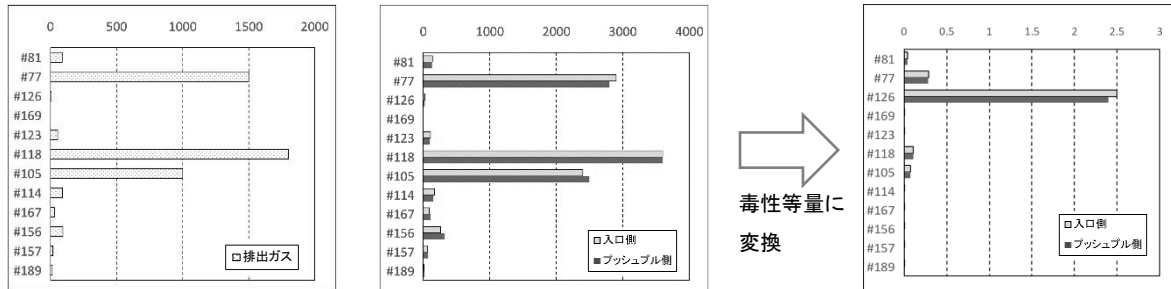
図 2 Co-PCB の異性体パターン の測定結果

測定の結果、PCB および粉じんは第 1 管理区分であったが、DXNs は入口側、プッシュプル側共に第 3 管理区分であった。入口側、プッシュプル側での併行測定点の分析結果より、2つの単位作業場所で DXNs 濃度に違いがないことが示された。また、プッシュプル換気装置の排出ガスおよび併行測定点での DXNs の異性体パターンは類似していたため、感圧複写紙由来の粉じんがプッシュプル換気装置から漏れ出している事が考えられた。DXNs の毒性等量に対しては Co-PCB の#126 による影響が非常に大きく、粒子状とガス状で分離分析した結果、Co-PCB の#126 は粒子状にのみ検出された。

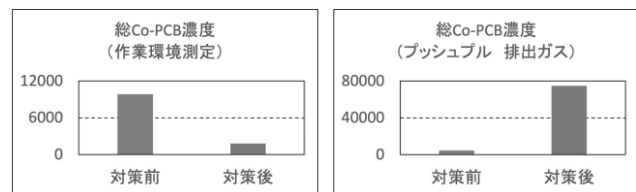
図 3 対策前後の総 Co-PCB 濃度の変化

作業環境の改善のために実施した対策は表 3 の通りである。これらの対策実施後、作業環境測定および排出ガス測定を実施した。DXNs の濃度は排出ガス中に増加、併行測定点は減少となり、第 1 管理区分に改善した。

10%以下の可燃性 PCB 廃棄物である感圧複写紙を処理する作業場所は、当初 DXNs の作業環境が第 3 管理区分であった。プッシュプル換気装置からの排出ガスと併行測定の DXNs のパターン比較、および粒子状、ガス状の DXNs を分離分析した結果、粒子状の Co-PCB #126 の影響が大きく、感圧複写紙の粉じんは僅かでも周囲に漏れ出してはならないことが分かった。プッシュプル換気装置から外側への粉じんの飛散を抑制する対策を施すことで、DXNs の作業環境を第 1 管理区分にすることが出来た。
